COROA E PINHÃO

INSTRUÇÕES GERAIS PARA SUBSTITUIÇÃO DE COROA E PINHÃO

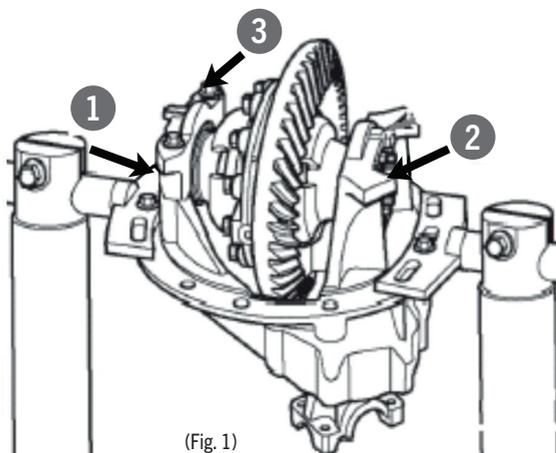
- 1 Antes de montar as capas dos mancais, aplicar óleo de diferencial nas roscas dos anéis de ajuste para facilitar o deslizamento nas roscas das capas dos mancais e diferencial.
- 2 Aplicar adesivo Loctite 635 ou 680 entre a superfície externa da capa do rolamento e o diâmetro interno da capa do mancal, para evitar o deslizamento da capa do rolamento, pois a mesma não deve girar durante seu trabalho, causando danos na montagem dos rolamentos. (ver fig.1.1)

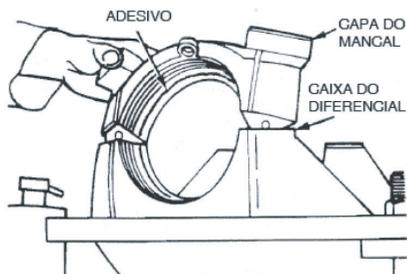
- 3 Aplicar um pré-torque de 20% ou 1/5 do torque final nos parafusos (3) das capas dos mancais, evitando que os mancais fiquem soltos ou muito presos, auxiliando corretamente os ajustes dos anéis (1 e 2) (Ver fig. 1).
- 4 Folga para o Anel de Ajuste (1) das costas da coroa: aperte o anel de ajuste (1) até zerar a folga entre a coroa e pinhão, ou seja, aproximar a coroa do pinhão e em seguida retorne de 3 a 4 castelos do Anel (1) para os modelos de simples e dupla velocidades, ou retorne de 12 castelos para os modelos 17X e 18X. Este procedimento de retorno é o que vai gerar a folga de engrenamento.

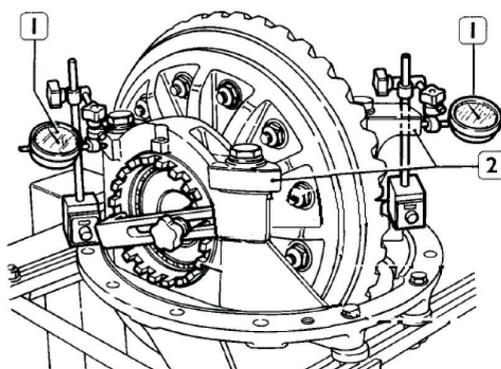
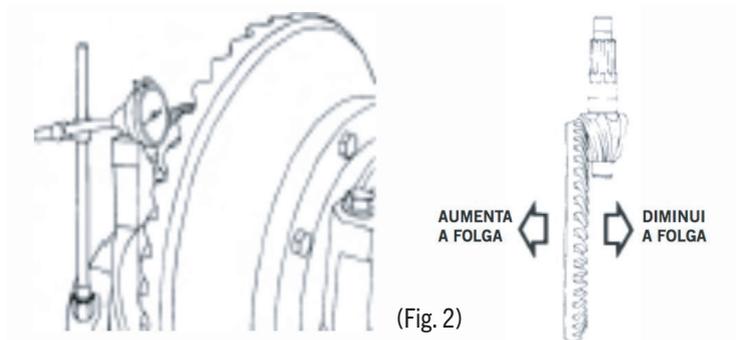
VERIFICAÇÃO DA FOLGA DA COROA E PINHÃO (fig. 2):

Monte a base magnética e o relógio comparador e posicione a 90° do dente da Coroa e faça a leitura em 3 ou 4 dentes espaçados igualmente conforme fig. 2. A folga entre os dentes deve estar conforme Tabela 01 e de acordo com o modelo do diferencial.

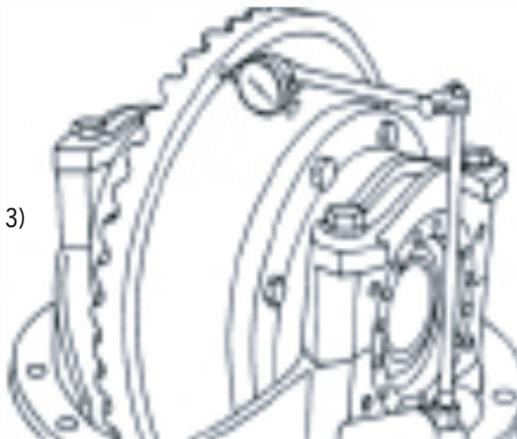
(Fig. 3)

Verificação da Planicidade da Coroa (fig. 3):

Monte a base magnética e o relógio comparador e posicione a 90° da face traseira da Coroa conforme fig. 3. Gire a Coroa e faça a leitura. Se o valor encontrado exceder a 0,20 mm, remova a Coroa, verifique o empenamento e corrija as causas conforme manual de manutenção Meritor.

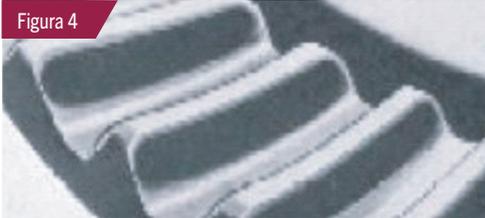
Figura 4

A área de contato acima é a área padrão com aplicação de carga, ou seja, no centro do dente e uniforme.

E certifique-se que os contatos estejam conforme as figuras 4 e 5.

Contato obtido	Significado	Como corrigir
Contato Ideal (fig. 4 e 5)	Pinhão e Coroa em suas posições ideais	-----
Contato Fundo (fig. 6)	Pinhão muito perto da coroa	Afaste o pinhão aumentando a espessura do calço de ajuste da caixa do pinhão
Contato Raso (fig. 7)	Pinhão muito longe da coroa	Aproxime o pinhão diminuindo a espessura do calço de ajuste da caixa do pinhão
Contato na extrema ponta (fig. 8)	Coroa muito perto do pinhão	Afaste a coroa aumentando a folga de engrenamento
Contato no extremo talão (fig. 9)	Coroa muito longe do pinhão	Aproxime a coroa diminuindo a folga de engrenamento

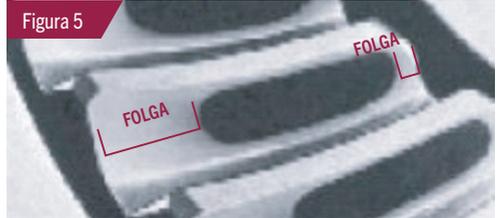
Figura 5

A área de contato acima é a área padrão, sem aplicação de carga, ou seja, no centro do dente para a ponta do dente (TOE)

A área de contato acima - contato na extrema ponta da coroa. O contato extrema ponta da coroa, indica que a coroa está muito perto do pinhão, resultando em contato muito próximo da ponta do dente. Para corrigi-lo é necessário afastar a coroa do pinhão, aumentando a folga de engrenamento, para que a área de contato se desloque no sentido do centro do dente (ideal como na fig. 5)

A área de contato acima - contato na extrema "talão" da coroa. O contato extrema "talão", indica que a coroa está muito afastada do pinhão, resultando em contato muito próximo do talão do dente ("Heel"). Para corrigi-lo é necessário aproximar a coroa do pinhão, diminuindo a folga de engrenamento, para que a área de contato se desloque no sentido do centro do dente (ideal como na fig. 5)
